Trabajo Fin de Máster

**Análisis hidrogeomorfológico de la cuenca del río
Vero: propuesta de una Reserva Natural Fluvial**

FACULTAD DE FILOSOFÍA Y LETRAS

Máster Universitario en Ordenación Territorial y Medioambiental

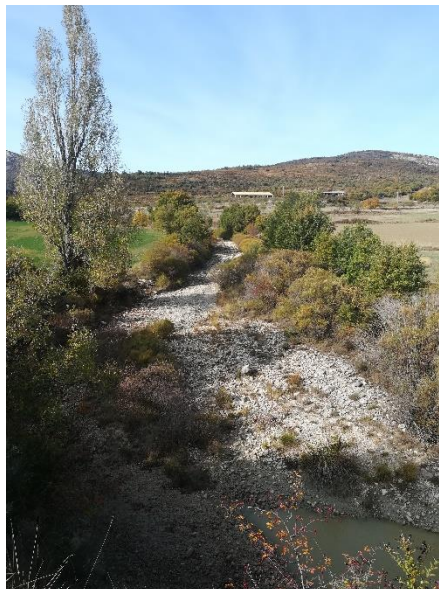
- Calidad del cauce (26/30): en lo que se refiere al cauce, transcurre con una naturalidad muy alta, sobre todo en su cabecera. No se observan azudes ni defensas importantes, y su continuidad solo se ve alterada por los pequeños puentes anteriormente nombrados y por pequeñas incisiones provocadas por vehículos, probablemente con fines agrícolas. Las vías de comunicaciones que presenta la zona serían otro elemento a tener en cuenta, si bien apenas se acercan al cauce en contadas ocasiones. También hay que destacar la cantidad de barras de gravas que se observan, formando formas geomorfológicas aparentemente inalteradas.

Figura 21. Río Vero a su paso por el primer tramo. Fuente: Diego López.

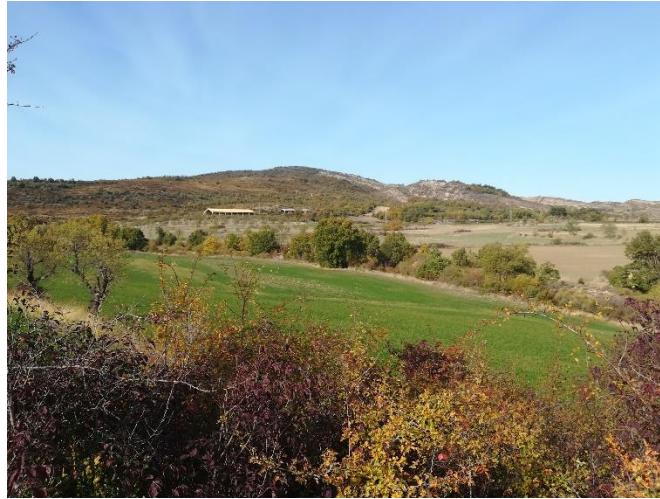
- Calidad de las riberas (21/30): las riberas es un punto más débil del tramo, si bien se encuentran en un estado ecológico aceptable. El principal inconveniente que

presentan viene derivado por la actividad agrícola de la zona, ya que en algunas zonas la vegetación natural se sustituye por cultivos (se han observado bastantes olivos) o por terrenos agrícolas sin cultivar, además de las vías de comunicaciones anteriormente citadas. También se aprecian pequeñas edificaciones agrícolas en el final del tramo, pero sin llegar a tener una continuidad. Estos elementos interfieren en la continuidad longitudinal de las riberas, aunque también en su transversalidad. Por otro lado, no se observan especies invasoras en este tramo.

Figura 22. Cultivos junto a la vegetación de ribera. Fuente: Diego López.

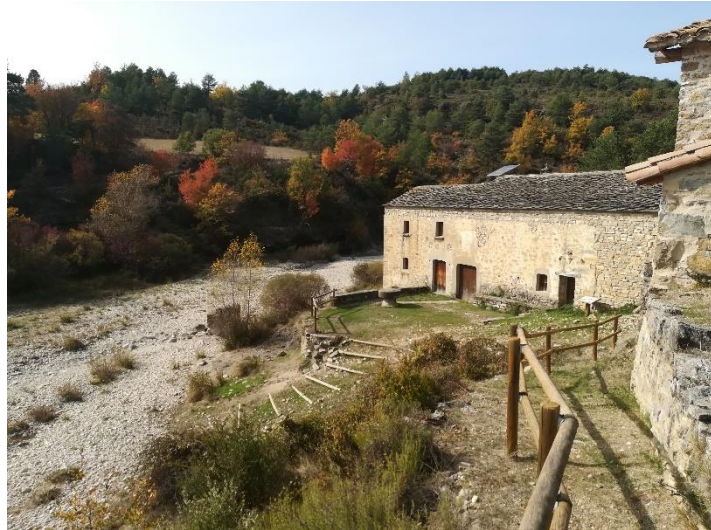
- Calidad funcional del sistema (28/30): el caudal se intuye natural y no es interrumpido por actuaciones antrópicas como puentes, motas o azudes. La llanura de inundación se encuentra necesariamente encajonada en el barranco, lo que no altera su dinámica natural. Lo único que interfiere en este sentido es la presencia de cultivos esporádicos en la margen derecha y un edificio en la margen izquierda.

Figura 23. Cauce de gravas del río Vero a su paso por el Molino de Almazorre. Fuente: Diego López.

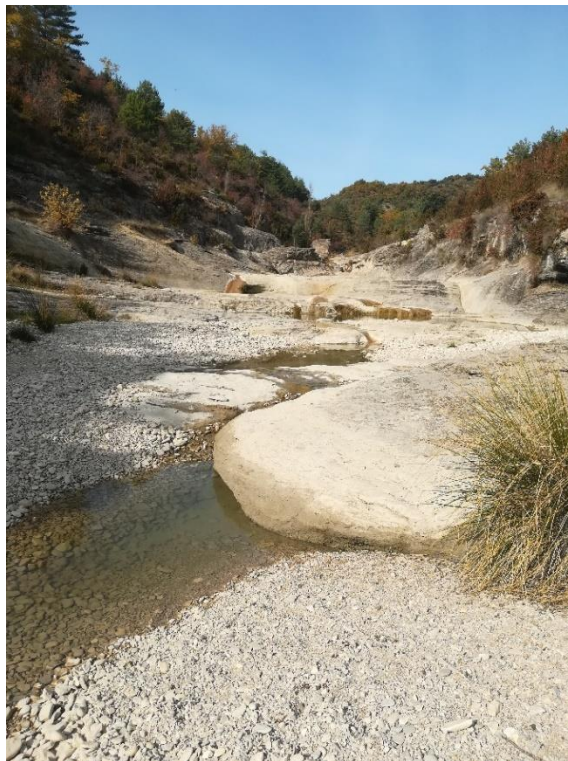
- Calidad del cauce (28/30): el cauce presenta una disposición casi totalmente natural, tanto en lo referido a su trazado y planta, la continuidad del lecho y la naturalidad de los márgenes. La ausencia de infraestructuras lo beneficia en este sentido, más allá de pequeños caminos y vías que no influyen en su comportamiento. De forma puntual, se aprecian actuaciones humanas en el lecho, como en el tramo anterior, derivadas del paso de vehículos por el cauce, pero sin influir significativamente.

Figura 24. Formas geomorfológicas en el lecho. Fuente: Diego López.

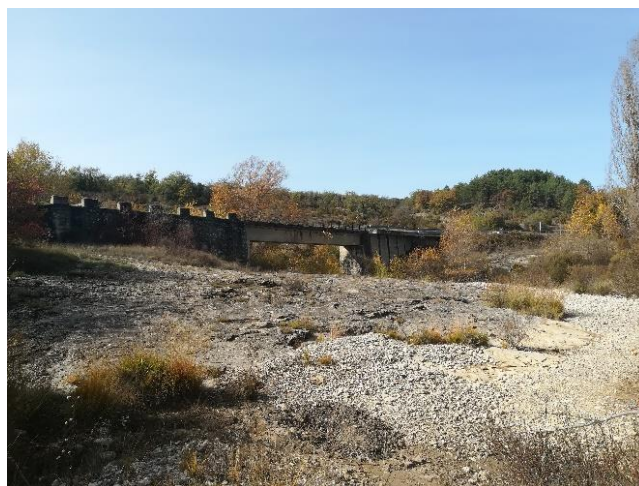
- Calidad funcional del sistema (24/30): en este apartado, hay que destacar que el caudal no presenta barreras aparentes que frenen su dinámica natural, más allá de un puente construido como acceso al camping. La llanura de inundación se ve influenciada por los cultivos y las vías de comunicación, ya que ejercen cierta presión sobre el caudal, mientras que se observan ciertas irregularidades no naturales en el lecho que dificultarían la movilidad de los sedimentos.

Figura 25. Cauce de gravas con vegetación y puente junto al camping. Fuente: Diego López.

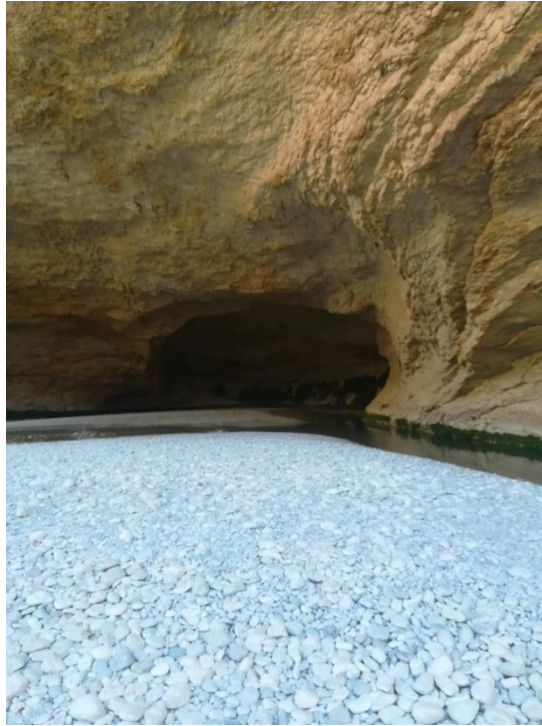
Figura 26. Cueva Picamartillo. Fuente: Diego López.

En este tramo, el río se asienta sobre un cañón calcáreo, por donde discurre combinando zonas de rápidos y pozas con otras con presencia predominante de gravas. En la mayoría del sector presenta un tramo sinuoso y con grandes paredes verticales, en las que destacan formaciones kársticas propias del ambiente de calizas eocenas, como por ejemplo abrigos o pequeñas oquedades en la roca, formados por contrastes térmicos y de humedad. El resultado según el IHG es de 77 sobre 90, lo que muestra a las claras la calidad ecológica e hidrogeomorfológica del tramo. Hay que destacar que, por su propio carácter abarrancado, ha sido muy difícil diferenciar elementos en foto aérea, por lo que el trabajo de campo ha sido fundamental en esta zona.

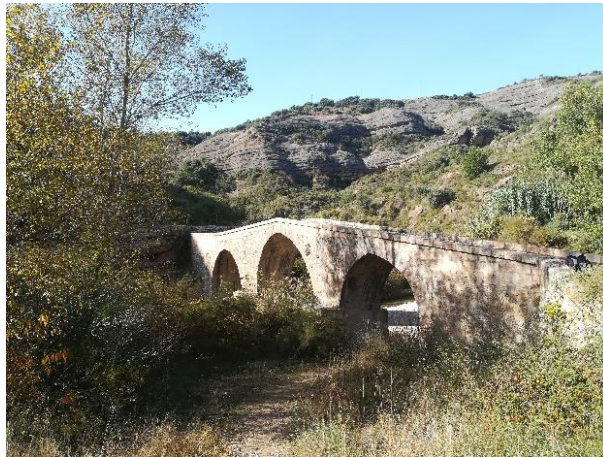
- Calidad funcional del sistema (25/30): el caudal transcurre por este tramo de una manera natural, solo alterado por una serie de azudes y puentes que movilizan sedimentos. También se intuyen dos acequias al inicio del tramo que podrían movilizar parte del caudal, pero ni mucho menos reducirlo significativamente. Por lo demás, la llanura de inundación se encuentra claramente limitada por el barranco, pero sí que se podría ver alterada artificialmente por edificios puntuales como la antigua Central Hidroeléctrica de Alquézar.

Figura 28. Puente de Fuendebaños. Fuente: Diego López.

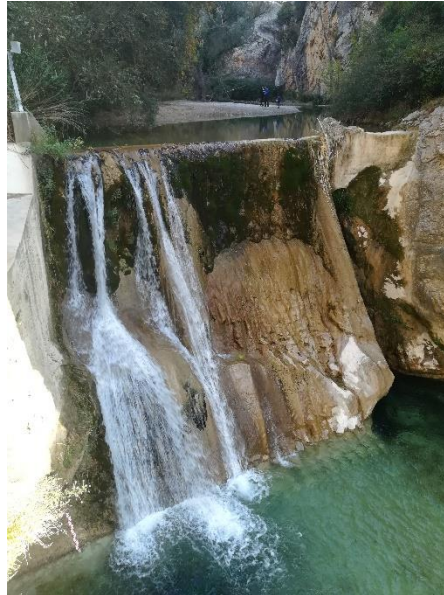
- Calidad del cauce (27/30): el cauce del río en este tramo apenas se encuentra alterado, sobre todo al no tener presión agrícola sobre él. Se observa la presencia de un azud mayor a 10 metros que sí que modifica la continuidad longitudinal y la presencia esporádica de madera muerta sobre el lecho. También existe la presencia de unas pasarelas sobre parte de este tramo pero que se encuentran situadas a una distancia prudencial del cauce.

Figura 29. Azud del Vero a su paso por Alquézar. Fuente: Diego López.

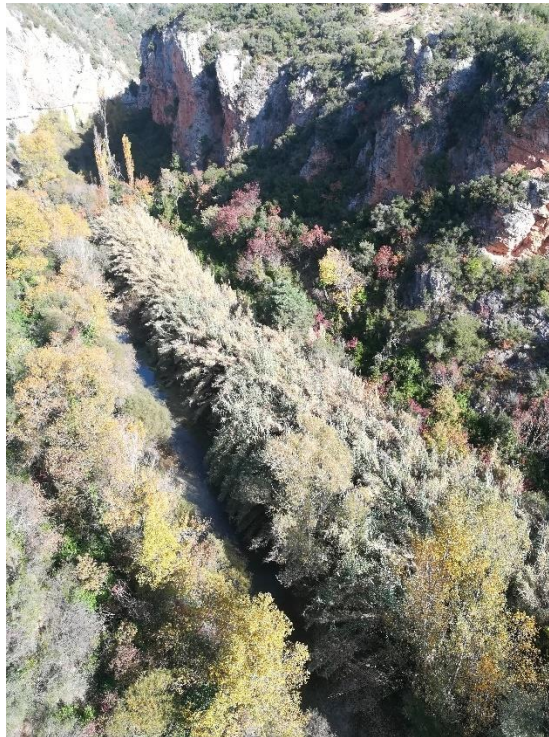
desarrollo. Destacar que, observando fotos aéreas antiguas, se observa una disminución de la vegetación de ribera con el paso de los años, fruto probablemente de un mayor impacto turístico y recreativo. También es reseñable que, pese a que no se recogía en la bibliografía ni se observaba en foto aérea, en campo se observó un brote bastante importante de especies invasoras, concretamente de Caña común (*Arundo donax*).

Figura 30. Formación de Caña común (*Arundo donax*) junto al cauce. Fuente: Diego López.

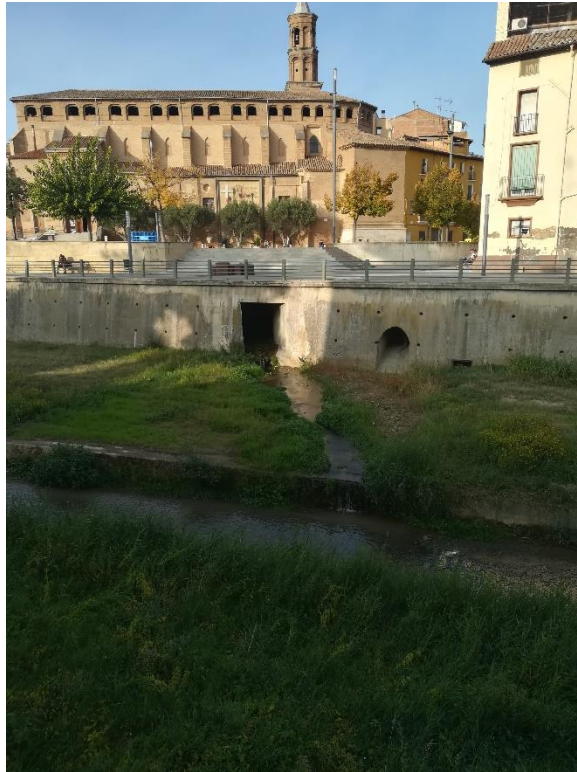
- Calidad funcional del sistema (20/30): en este último tramo, tampoco se aprecian embalses u otros elementos de retención de agua y se observa una buena conexión entre su red de barrancos. En este sentido, los aportes hídricos se ven aumentados por el paso del Canal del Cinca, que deriva caudal sobrante hacia el Vero. La llanura de inundación es continua, excepto en la parte canalizada en Barbastro. En líneas generales, se observa un cauce amplio con abundancia de materiales, aunque en determinadas zonas tiende a encajarse.

Figura 31. Aporte del canal del Cinca en el tramo canalizado de Barbastro. Fuente: Diego López.

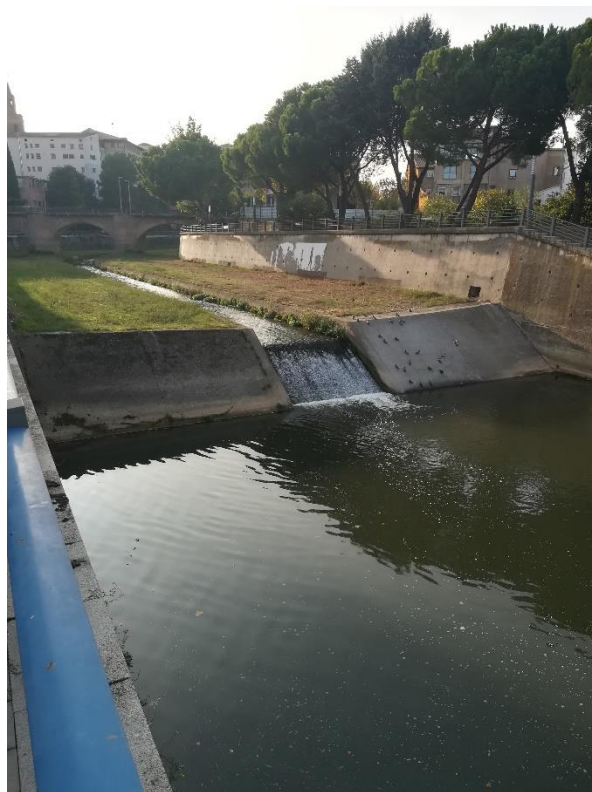
- Calidad del cauce (19/30): el cauce mantiene un trazado sin alteraciones importantes, excepto en determinadas zonas a su paso por municipios, donde el río se canaliza y se estabiliza su trazado (Barbastro). Esto tiene influencia no solo en los márgenes, sino que también en el propio lecho. En otras partes del tramo, se observa la presencia de varios azudes que suponen una ruptura longitudinal, así como la presencia de pistas de uso forestal. También se aprecian diversos puentes y vados durante el recorrido, pero sin superar el umbral de 1 por cada kilómetro.

Figura 32. Tramo del Vero canalizado en Barbastro. Fuente: Diego López.

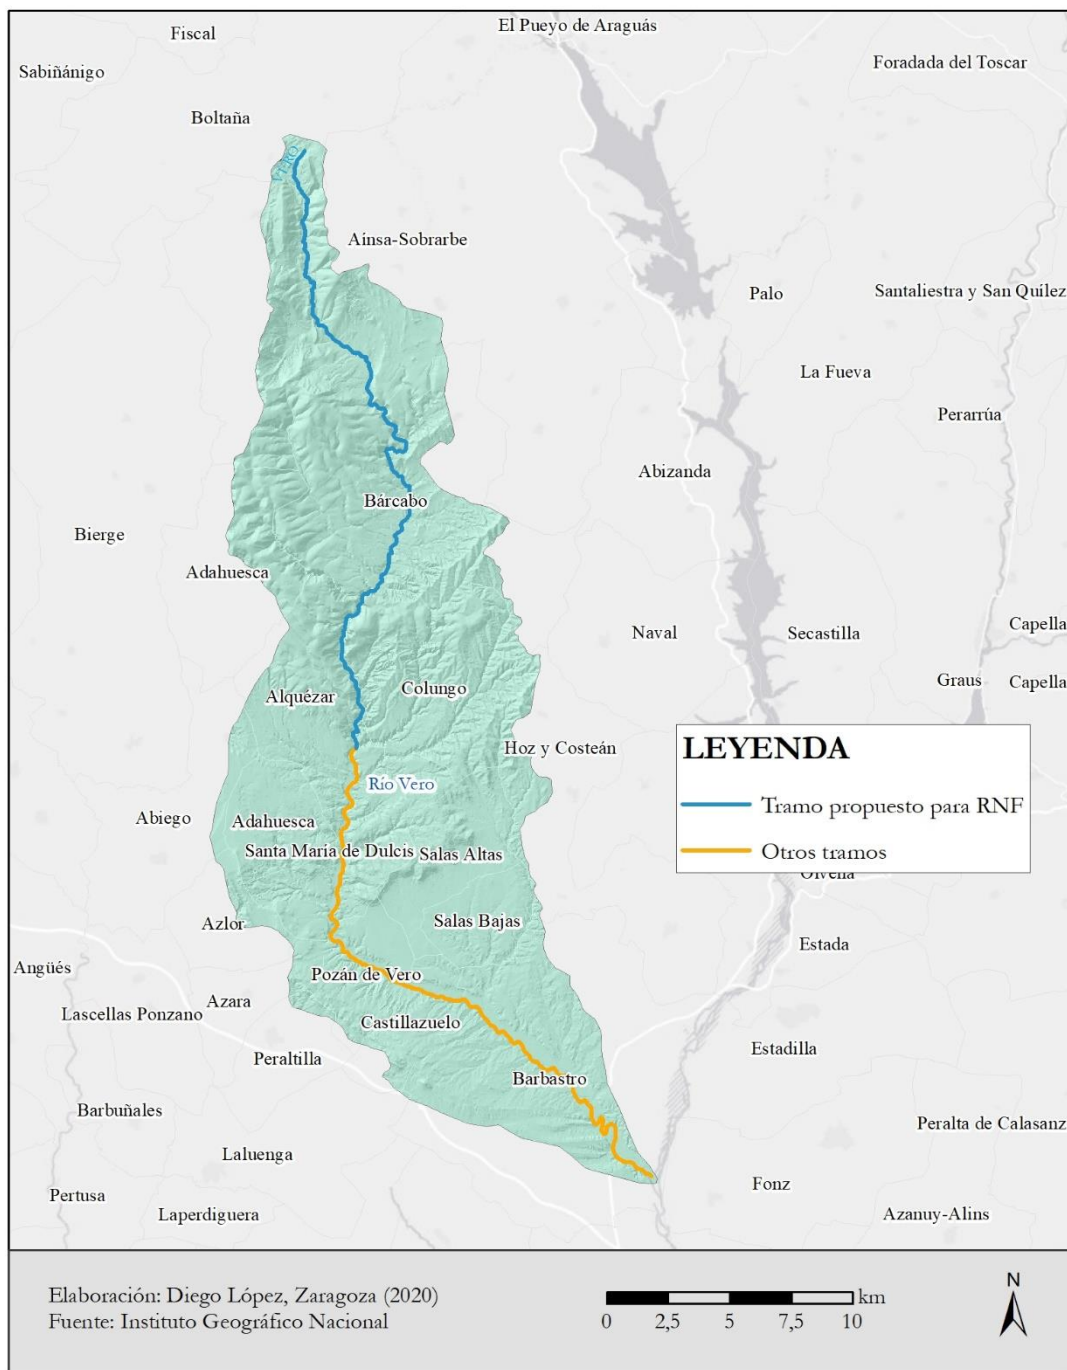
Tabla 19. Mapa de la propuesta de RNF en el Río Vero. Elaboración propia.

PROPUESTA DE RESERVA NATURAL FLUVIAL EN EL RÍO VERO
